柳东新区商务中心区 Z-39-02 地块
土壤污染状况调查报告
(公示稿)

业主单位：柳州市东科智慧城市投资开发有限公司

编制单位：柳州市柳职院检验检测有限责任公司

编制时间：二〇二二年三月

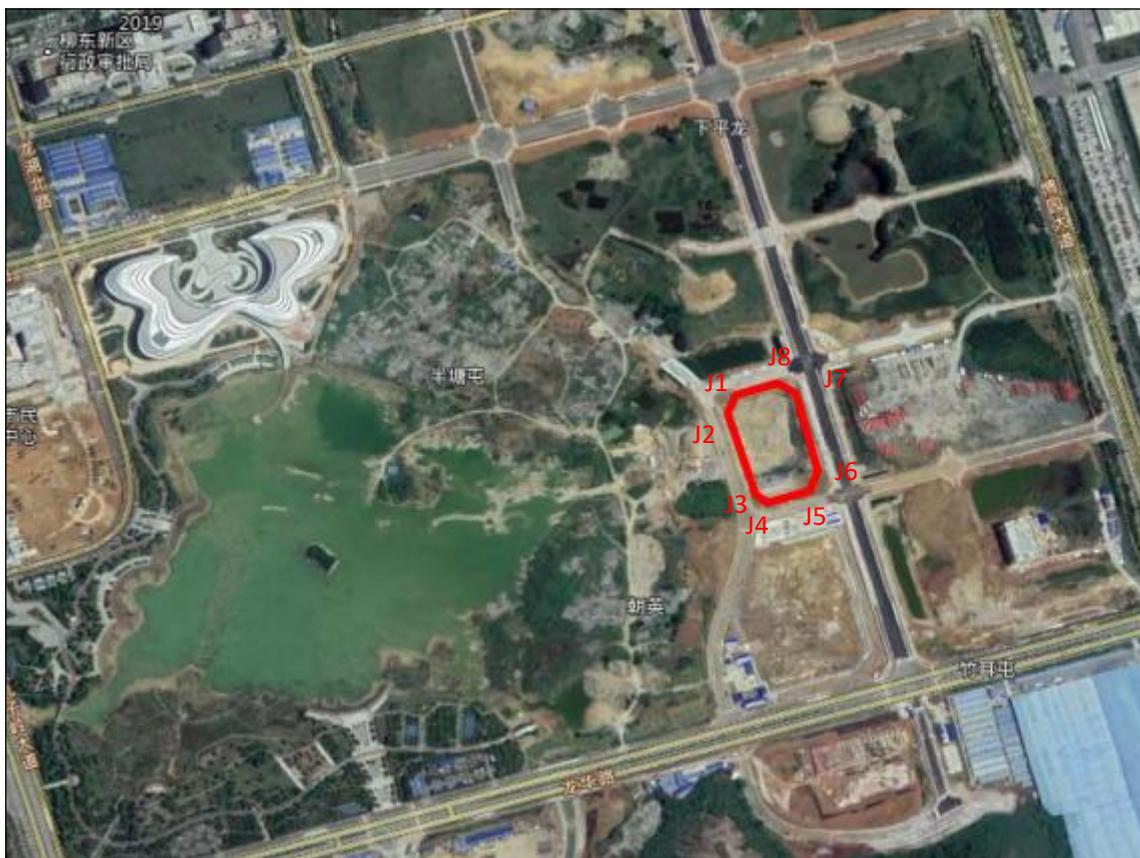
图 2.2-1 地块土壤污染状况主要调查范围示意图

调查地块红线范围图如图 2.2-1，界址点坐标见表 2.2-1，详见附图 2。

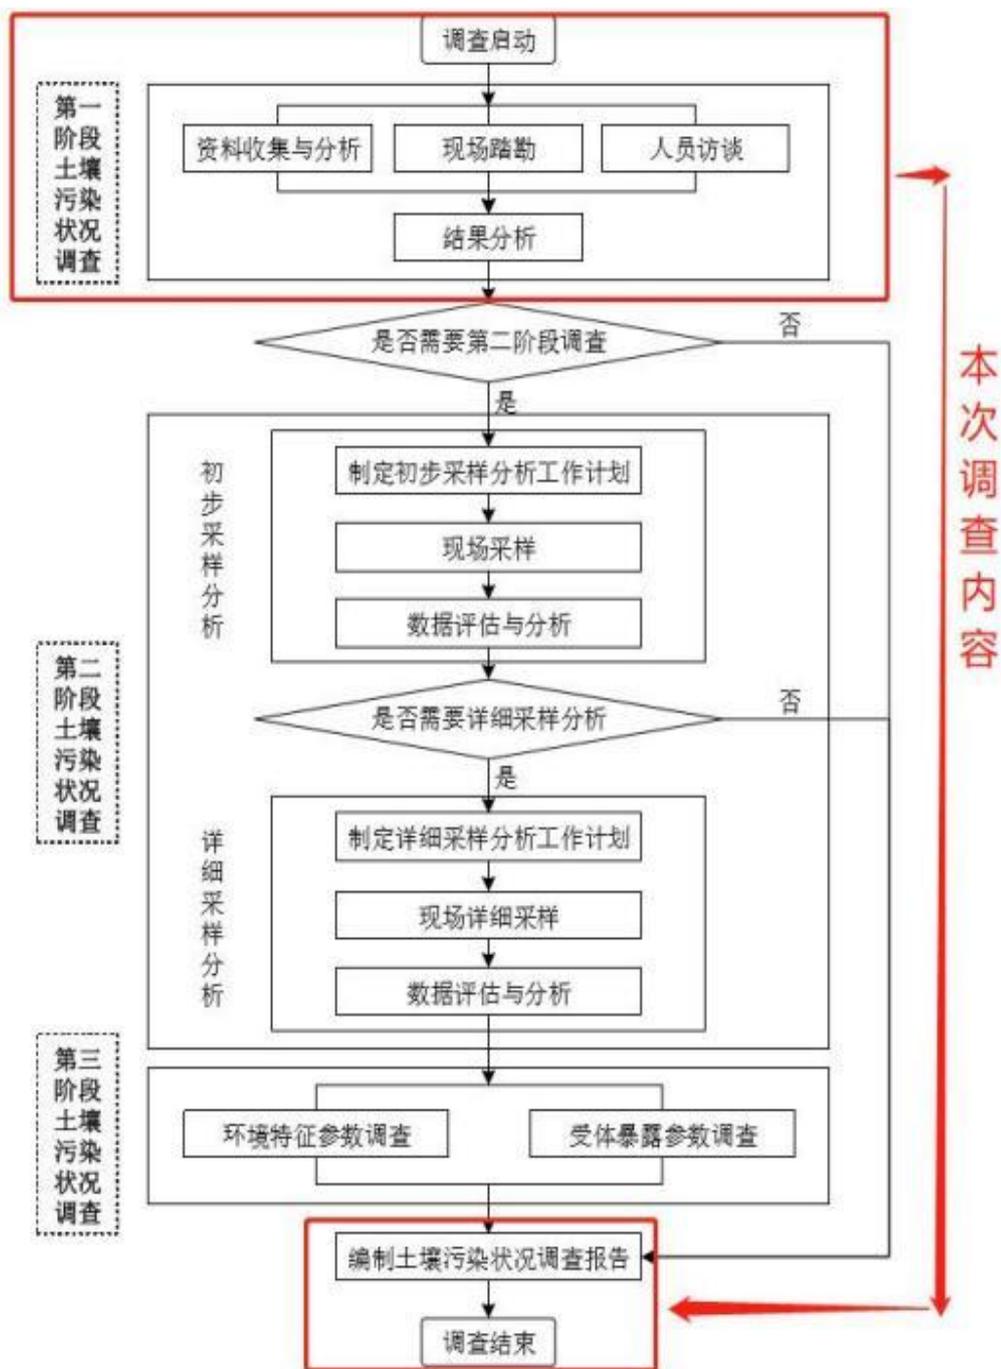
图 2.4-1 地块土壤污染状况调查技术路线图

本项目调查至第一阶段土壤污染状况调查结束，调查的技术路线与程序见图 2.4-1。

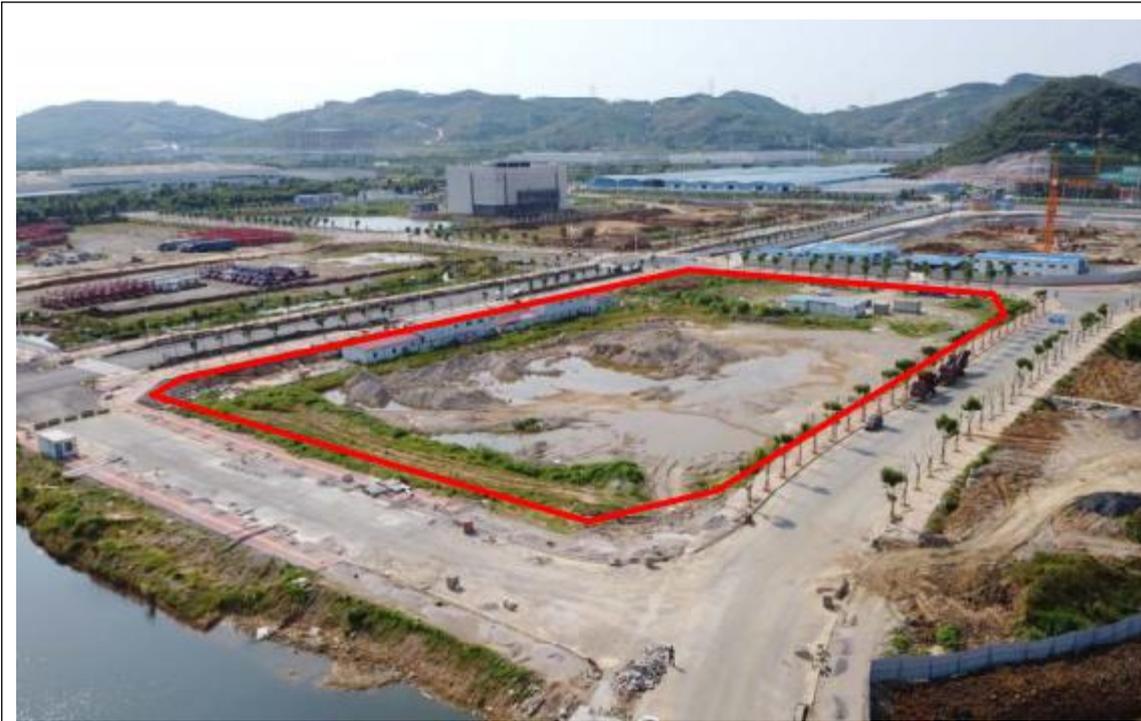
图 3.2-1 调查地块地貌景观（镜像东南）

拟建的柳东新区科技大厦位于柳州市柳东新区星湖路与龙湖东一路交汇处的东北侧，场地四周均为已建成的市政道路，北面为龙湖东二路，南面为龙湖东一路，西面为星湖路，东面为创业路。场地原始地形为耕地，局部有水沟，因周边项目弃土堆填，导致原始地形无法辨认，场地现状地面标高89.02~91.99m，高差2.97m，地面较平缓，宏观地貌属岩溶平原。

调查期间，地块现状处于建设前期，见照片3.2-1。

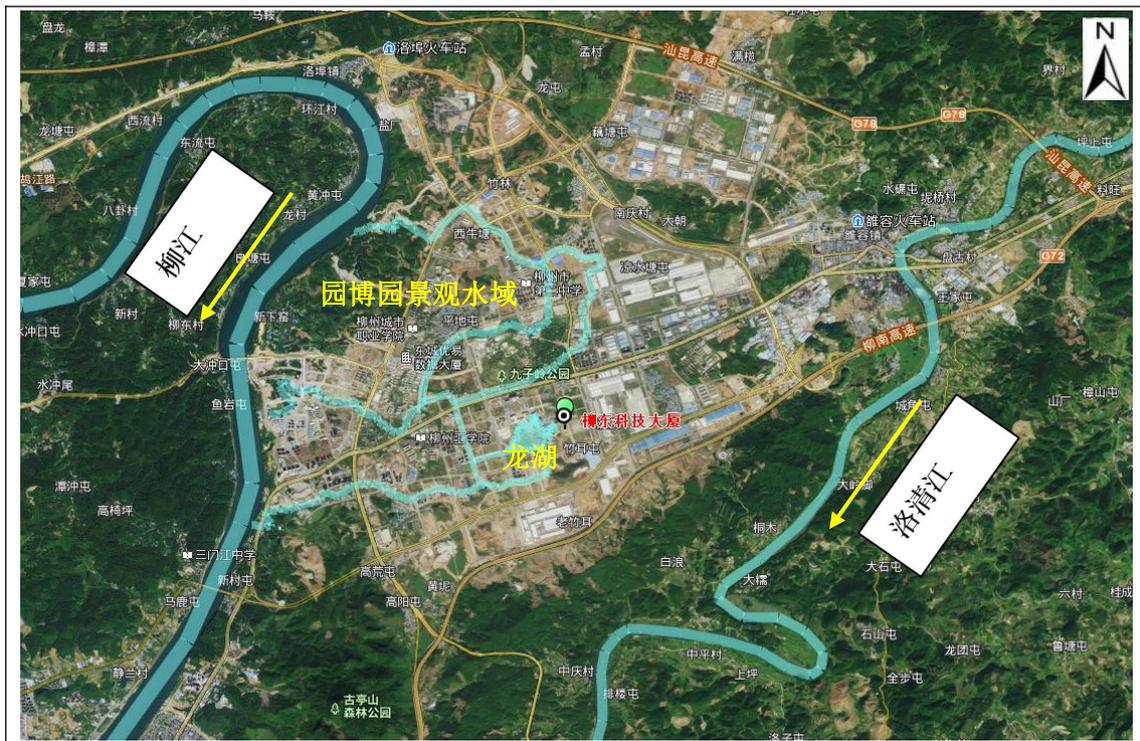
图 3.2-2 调查地块周边区域地表水系图

根据《柳州市交雍沟河道整治工程可行性研究报告》(广西珠委南宁勘测设计院,2016 年 2 月),会展东路至大学西路段(桩号 1+620m~2+400m),现状为已建的浆砌石直墙式断面,整治后河道断面宽度为 28~40m,本河段亲水平台景观水位为 82.5m,50 年一遇设计洪水位为 82.62m。本项目现状高程为 89m~92m,场地设计标高 92.5m~92.6m,高于项目区周边交雍沟河段设计洪水位 82.62m。调查地块周边区域水系图如图 3.2-2 所示。

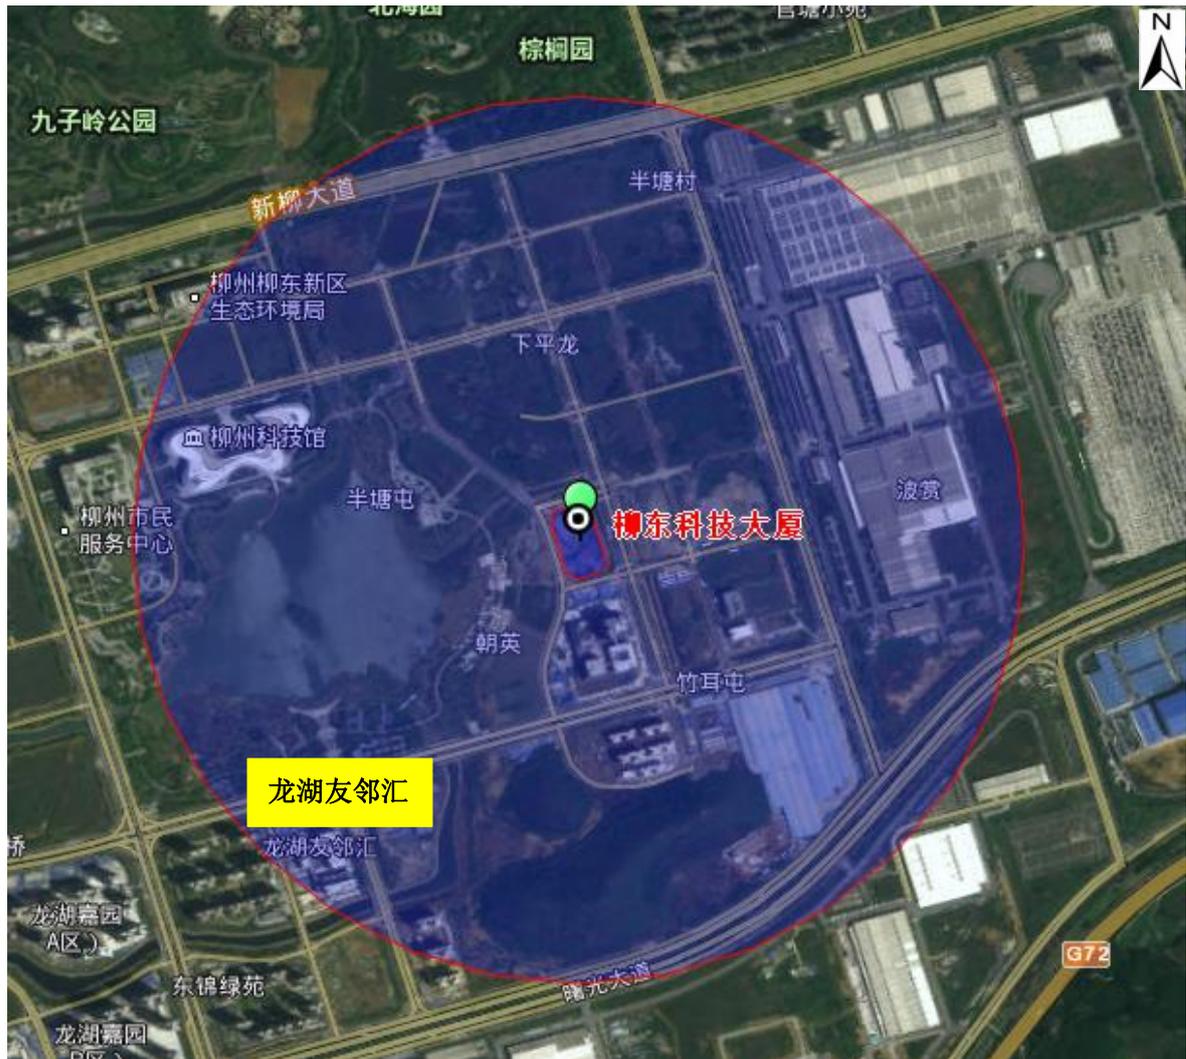
图 3.3-1 地块周边 1.0km 范围内环境保护敏感目标分布图

调查地块周边1.0km范围内各敏感点与地块的方位、距离及基本情况详见表3.3-1，位置关系图见图3.3-1。

序号	敏感点名称	方位	距离 (m)	性质/规模
1	龙湖友邻汇	西南	1000	商业邻里中心
2	龙湖	西面	200	地表水
3	洛清江	东面	4000	
4	柳江	西面	5200

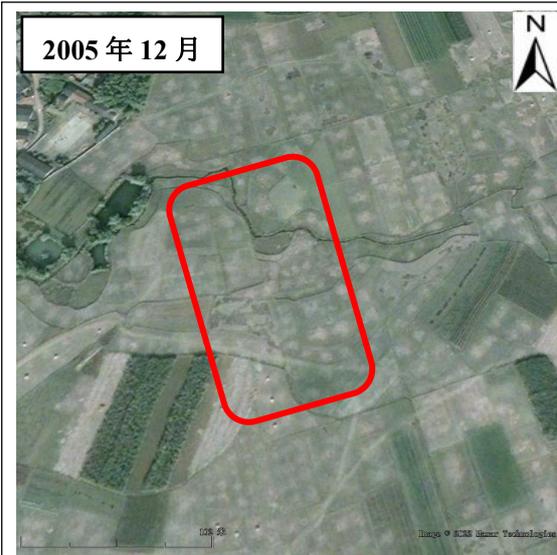
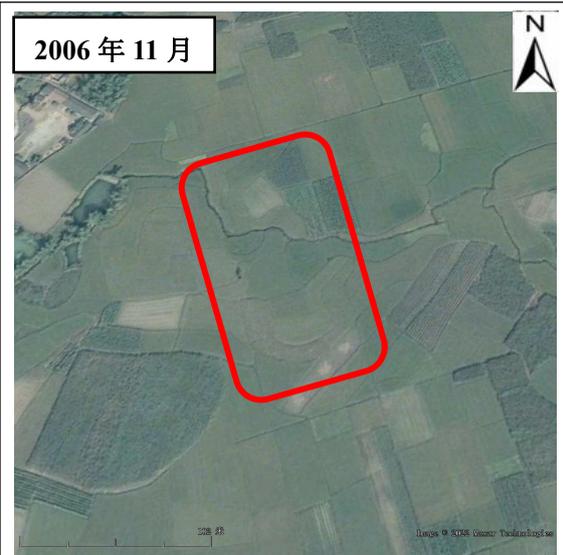
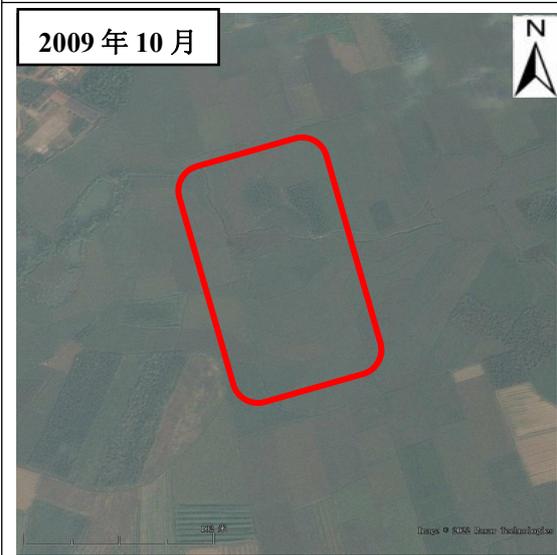
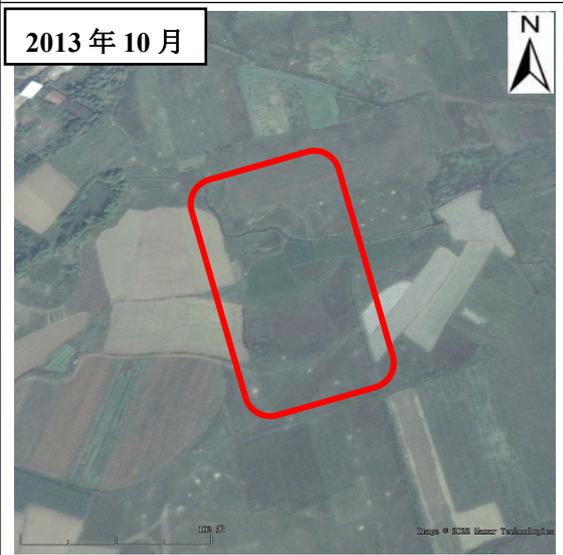
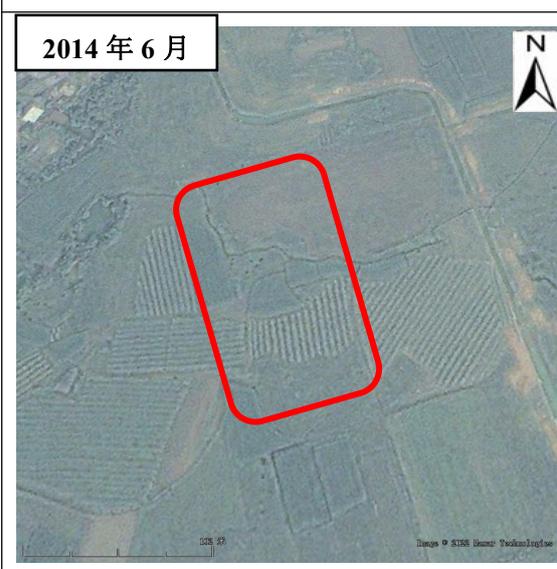
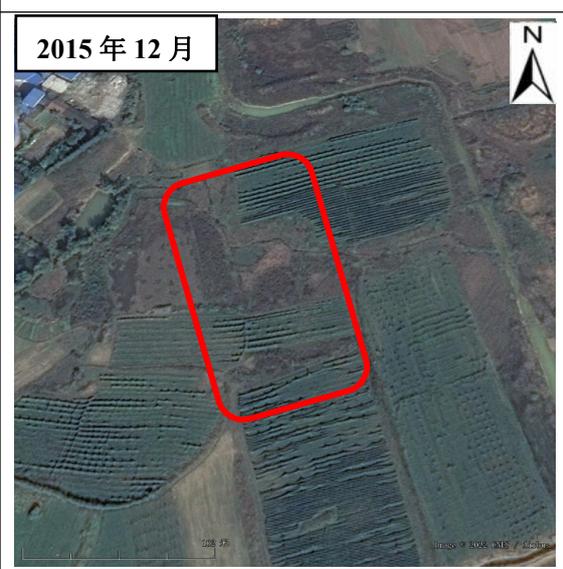
图 3.4-1 调查地块历史卫星影像图

在 GoogleEarthPro 软件上调取地块的历史卫星影像，发现只有 2005 年 12 月~2022 年 5 月的部分卫星影像图，如图 3.4-1 所示。

(1) 2005 年之前，调查地块历史卫星影像图缺失。通过对柳东区生态环境局、自然资源局等政府部门的咨询，以及查阅 2005 年之前地块相关文件，了解到调查地块属集体农用地，主要为水田，用来种植水稻等水生作物或旱地作物（玉米、蔬菜等）轮种。未作任何工业生产活动使用。

(2) 2005 年~2016 年期间，地块使用用途未改变。

(3) 2016 年地块所在区域完成土地平整。

(4) 2017~2018 年间地块经简单硬化后有汽车停放，经调查为东风柳汽柳东乘用车生产基地临时停放生产的新车。

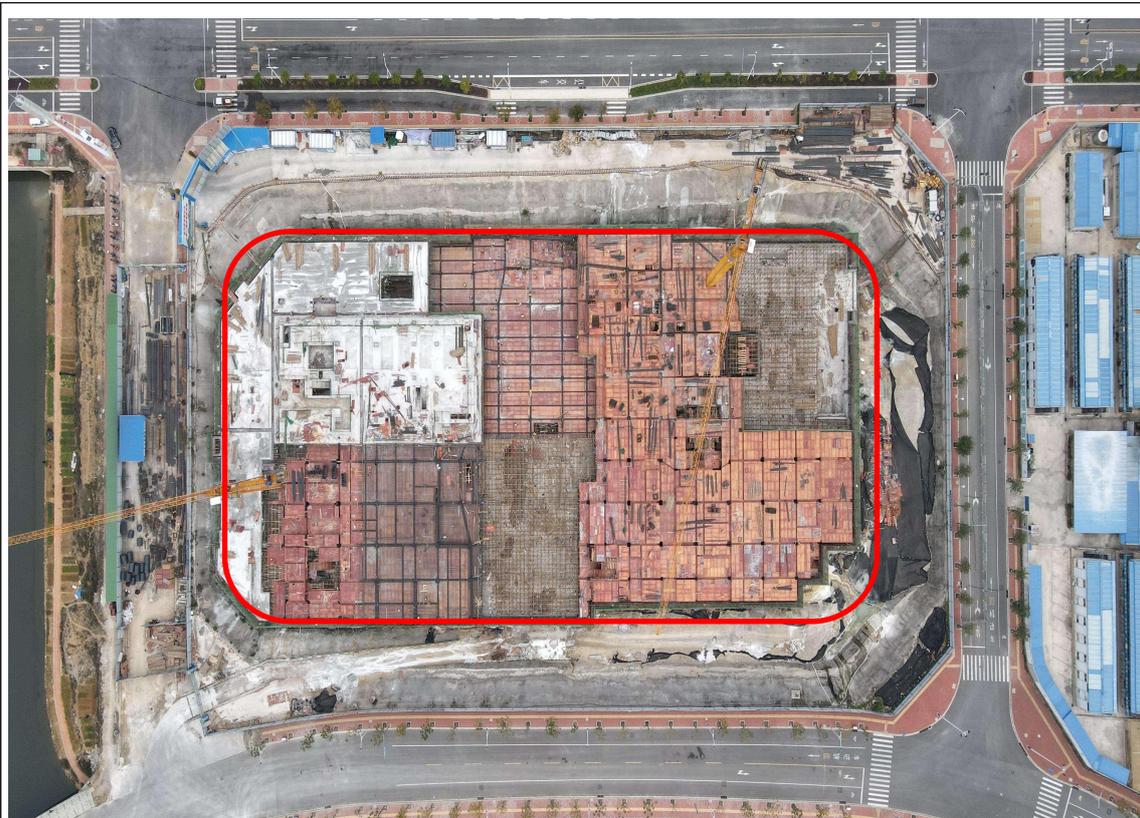
图 3.4-2 调查地块近况全景图

2022年3月，我公司调查组对地块使用现状进行调查。调查地块位于柳州市柳东新区商务中心区，星湖路与龙湖东一路交叉口东北侧，调查地块目前处于建设前期。调查地块近况全景图如图3.4-2。

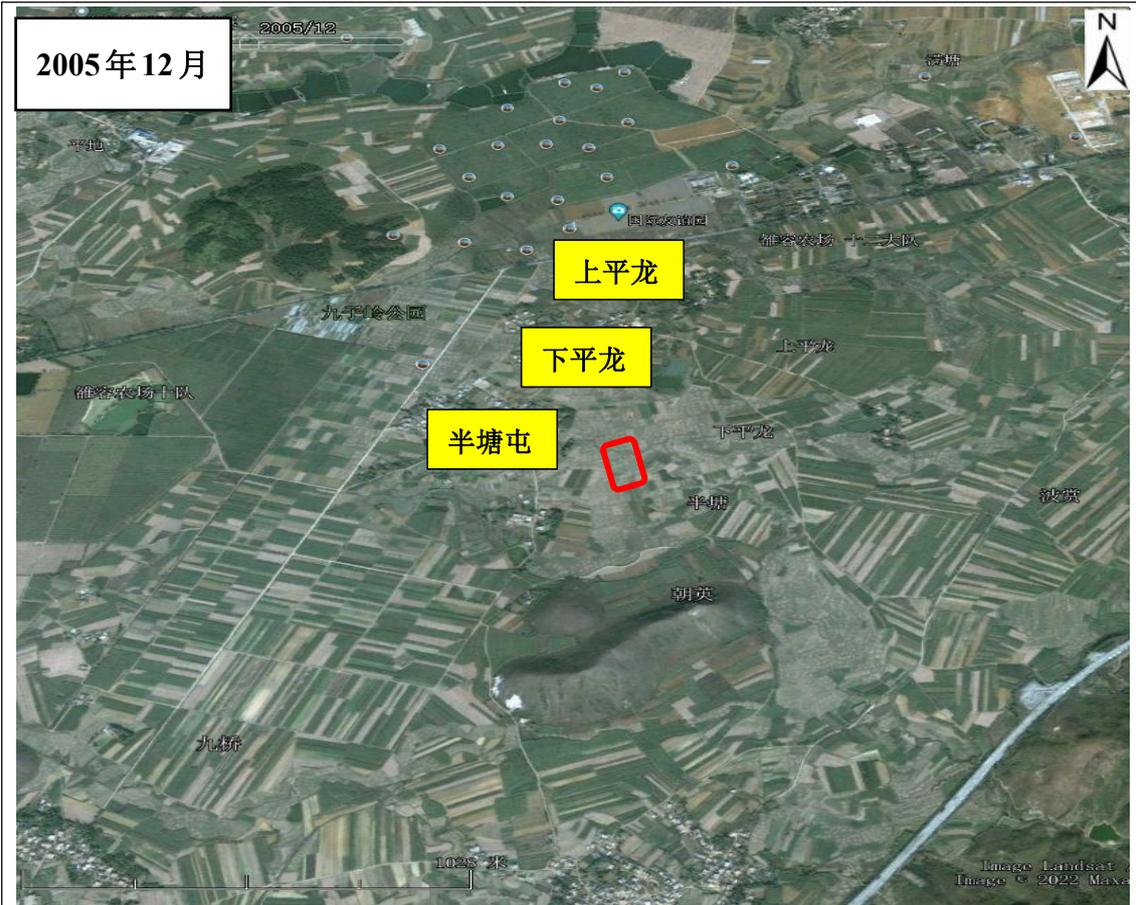
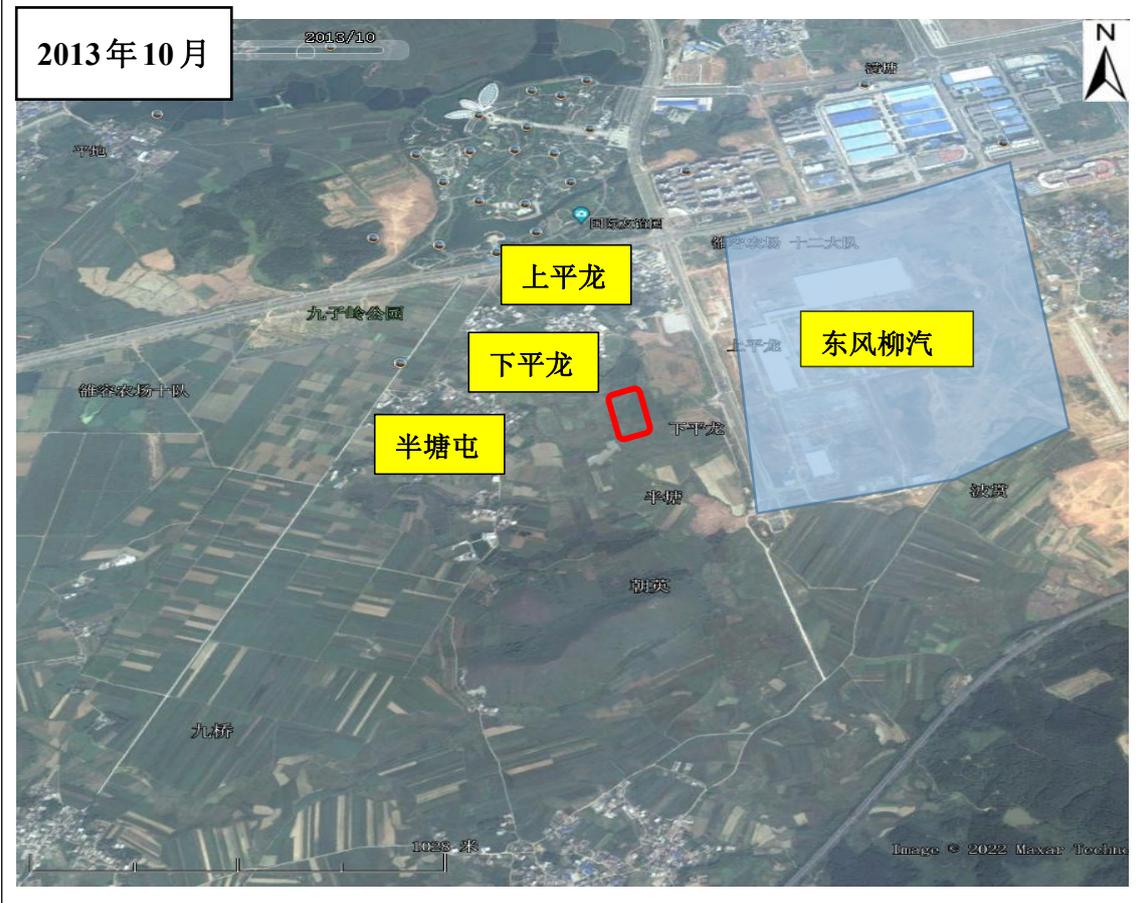
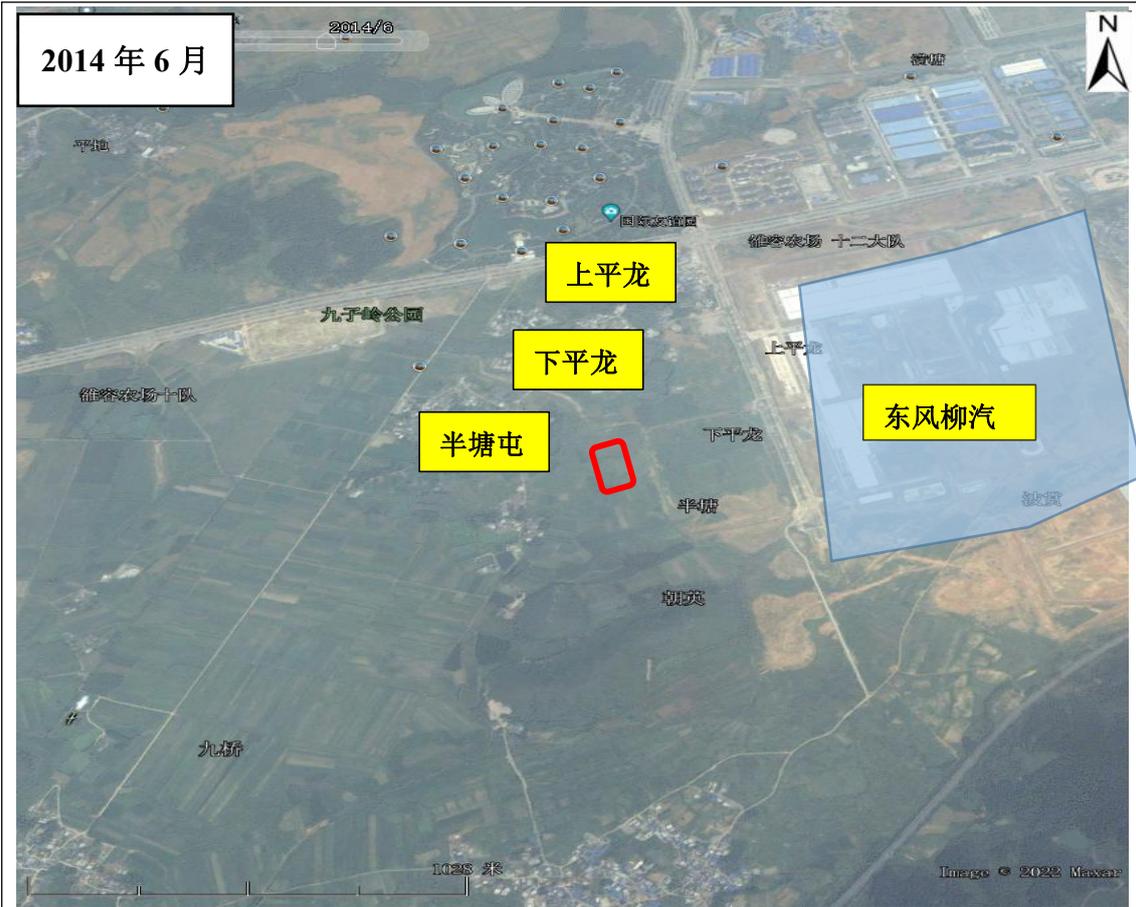
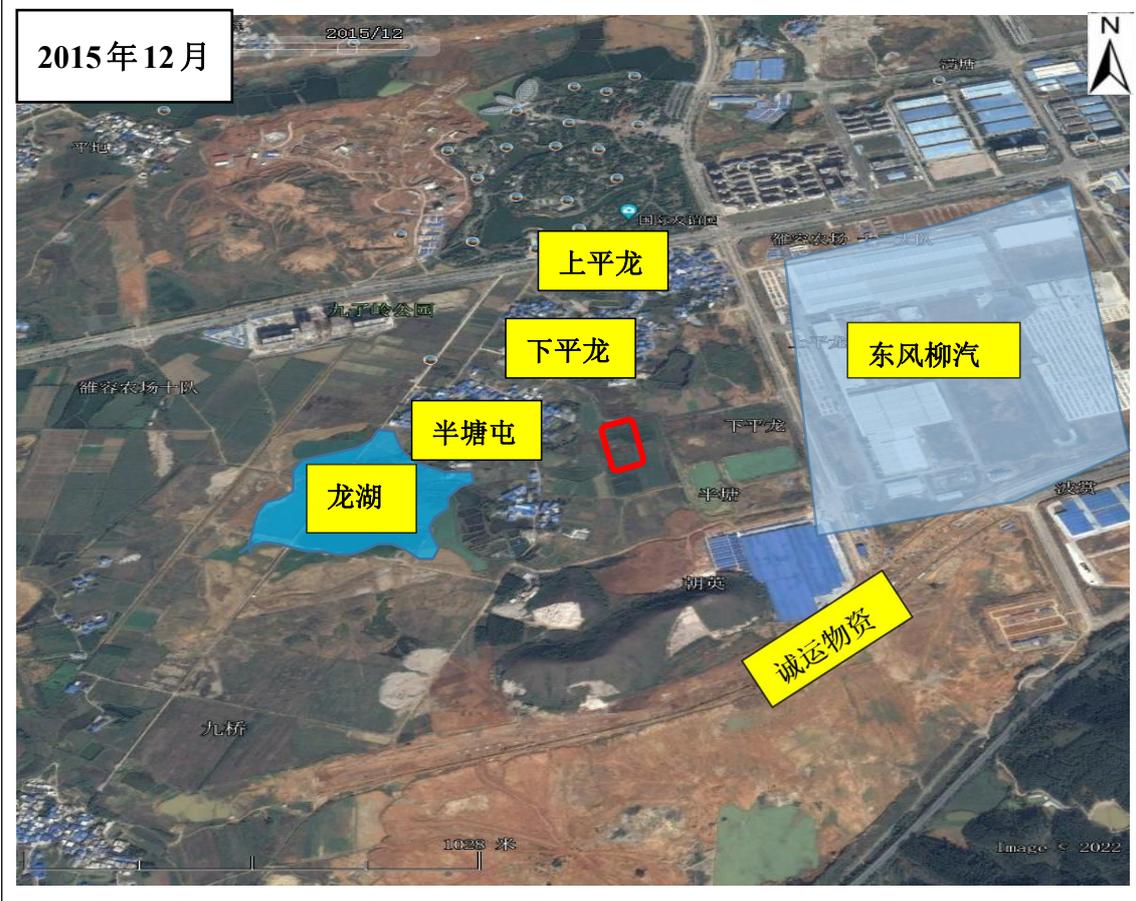
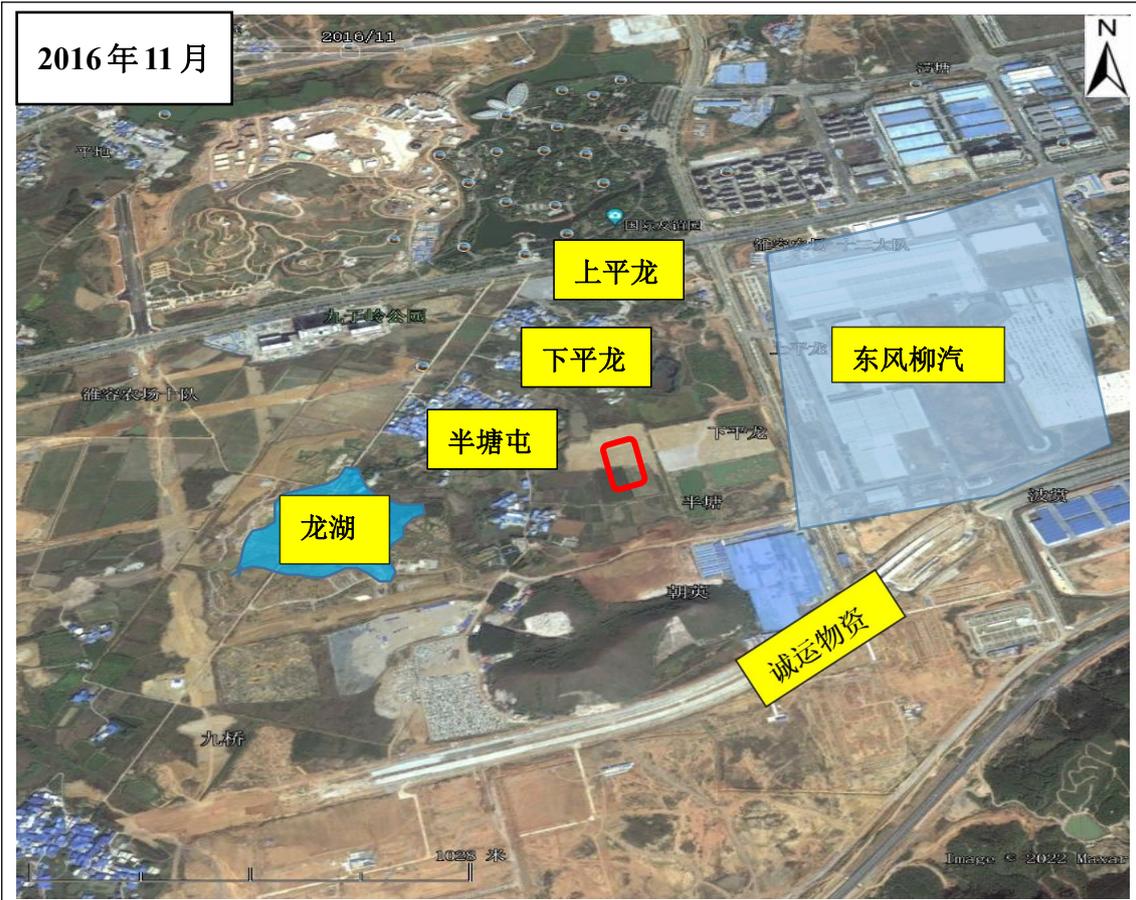
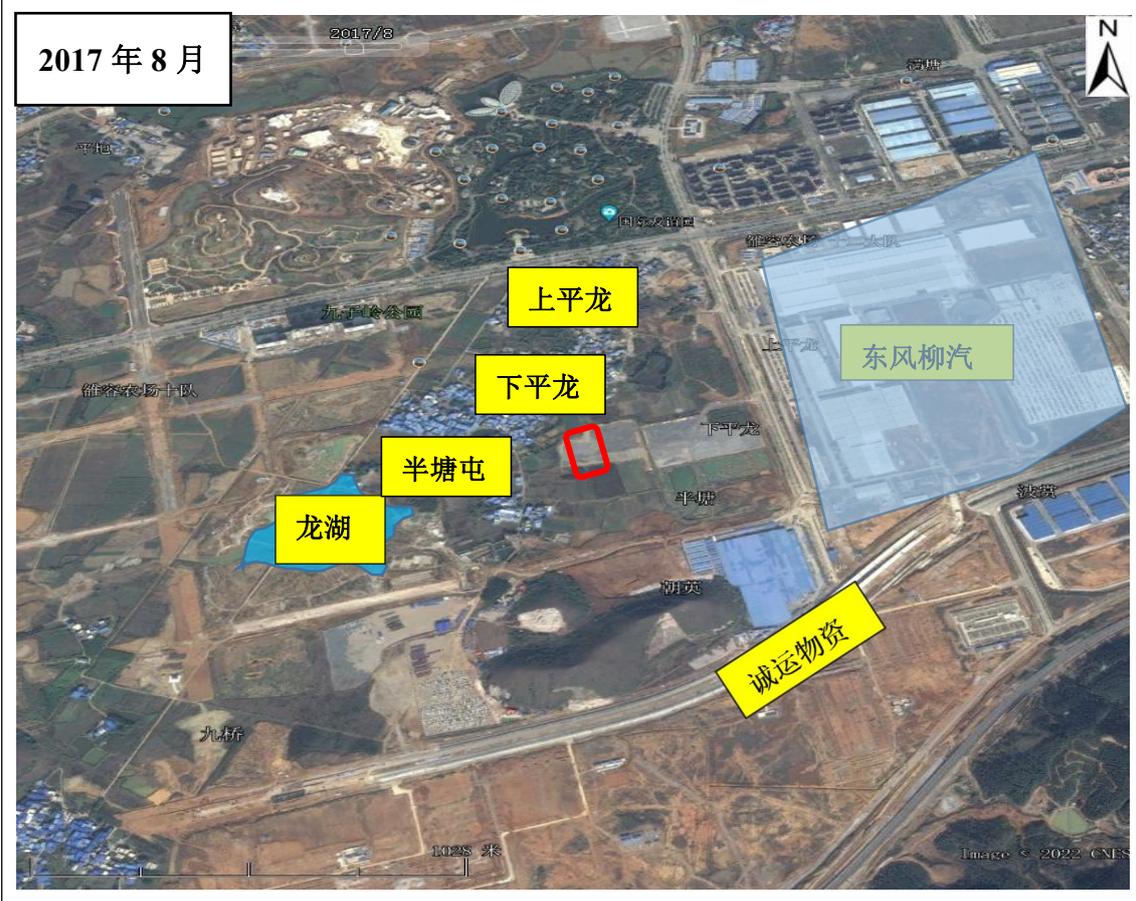
图 3.5-1 相邻地块历史影像图

相邻地块历史概况调查主要根据地块区域历史资料、卫星图件，并结合周边居民及地块负责人访谈进行了解。相邻地块历史用途主要为农用地、宅基地，不存在工业企业。相邻地块2005年12月~2020年5月的部分卫星影像图如图3.5-1。

闲置→2021 至今地块开始建设
相邻 地块	东面	2005~2013 农用地→2013 年至今柳汽乘用车柳东基地
	西面	2005~2019 农用地、半塘屯、龙湖→2019 至今龙湖
	南面	2005~2013 农用地→长寨岭→档案馆、柳州市诚运物资公司
	北面	2005~2019 农用地、上平龙、下平龙、新柳大道→新柳大道

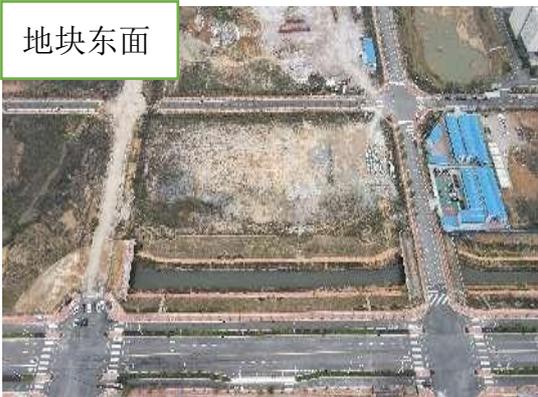
踏勘内容	踏勘记录	
地块周边环境现状	周边工业企业及生产状况	地块东面为东风柳汽柳东乘用车生产基地；地块南面为档案中心（在建）
	大气环境	汽车尾气、道路粉尘。
	污染痕迹	地块周边土壤颜色气味正常，未见污染痕迹。地块周边未发生过化学品泄露事故。
<div data-bbox="240 696 416 775" style="border: 1px solid green; padding: 2px;">地块东面</div>

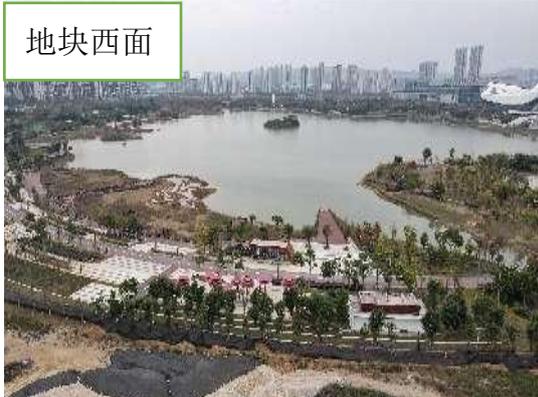
<div data-bbox="809 696 984 775" style="border: 1px solid green; padding: 2px;">地块西面</div>

踏勘内容	踏勘记录	
地块现状	地块现状	现场踏勘期间，调查地块处于建设状态。
	有毒有害物质的使用、储存、处理情况	未发现有毒有害物质储存，地块历史为农用地（水田、菜地），农作物在种植过程中可能使用农膜，喷洒农药、化肥。
	各类槽罐内的物质泄露情况	未发现槽罐存在，未调查到地块周边槽罐泄漏的信息。
	恶臭、化学品味道和刺激性气味	现场无异味
	管线及沟渠泄露情况	地块及地块周边均未发现有管线。
	污染和腐蚀痕迹	地块内土壤颜色、气味正常，未见污染痕迹。
	固体废物和危险废物堆放、泄露情况	现场未发现有固体废物及危险废物堆存。
